2002年10月23日 307 始動装置の不具合

リコール対象車の主要諸元

リコール届出日：平成14年10月22日

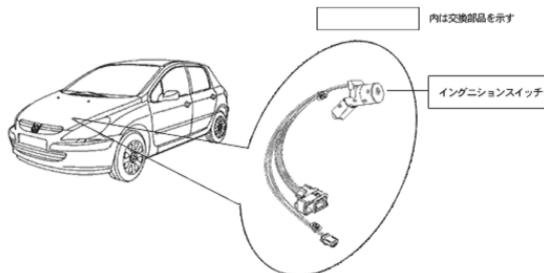
始動装置において、イグニッションスイッチの寸法精度が不適切なため、キーシリンダ内部が円滑に回転せずに始動位置から十分に戻らないことがあり、スターターモータが回転し続けて当該モータが破損し、原動機の始動ができなくなり、最悪の場合、当該モータの電源線が発熱により焼損するおそれがある。

全車両、イグニッションスイッチを対策品と交換する。
