2003年2月19日 307 制動装置の不具合

リコール届出一覧表

リコール届出日：平成15年2月18日

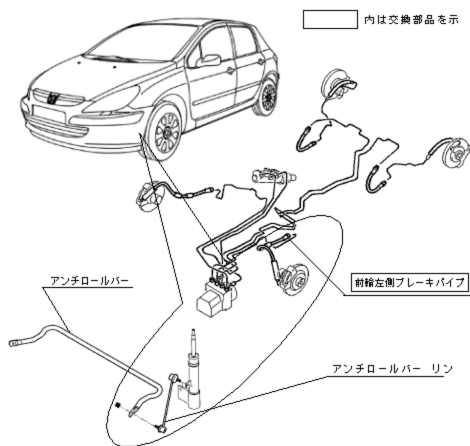
不具合発生箇所

制動装置において、前輪左側のブレーキパイプの取り回しが不適切なものであるため、左側に最大に舵を切った場合に当該パイプがアンチロールバーのリンク部と干渉するものがあり、そのままの状態で使用を続けると、当該パイプが破損して制動液が漏れ、制動力が低下するおそれがある。

全車両、前輪左側ブレーキパイプを点検し、必要に応じて当該パイプの取り回しを修正するとともに、干渉痕のあるものは当該パイプを新品と交換する。

当該ブレーキパイプに、黄色のペイントでマークを表示する。
