## 2003年5月23日 307 電気装置の不具合

### リコール届出一覧表

リコール届出日: 平成15年5月22日  
 リコール開始日: 平成15年5月23日

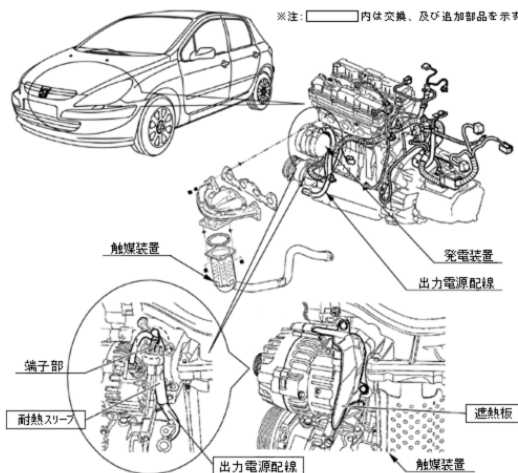
### 不具合発生箇所

電気装置において、発電機の出力電源配線の耐熱措置が不適切なため、そのままの状態で使用を続けると、触媒装置からの放射熱により当該配線の被膜が溶損することがあり、最悪の場合、露出した出力電源線が発電機等に接触して短絡し、火花が発生して車両火災に至るおそれがある。

全車両、当該配線を点検し、損傷のあるものは新品と交換する。  
全車両、当該配線に耐熱スリーブを追加するとともに配線保護の遮熱板を追加する。

当該配線保護の遮熱板が装着済みであることによって識別する。
