## 2003年5月23日 306 エアバッグの不具合

### リコール編出一覧表

改善対策編出日:平成15年8月5日  
 改善対策開始日:平成15年8月6日

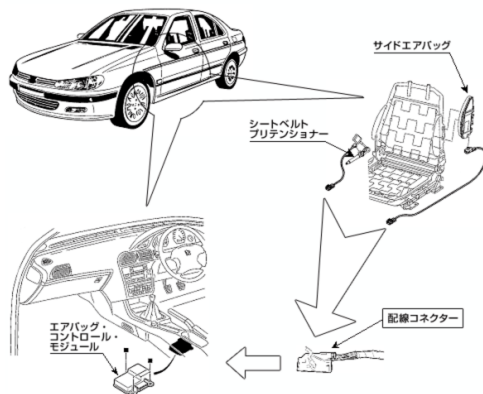
### 改善箇所説明図

乗員保護装置において、エアバッグ・コントロール・モジュールへの配線が不適切なため、衝突時の信号が正常に伝達されず、横方向からサイド・エアバッグが作動する条件で衝撃を受けた場合、衝突を受けた側のサイド・エアバッグは作動せず、反対側のサイド・エアバッグが作動するおそれがある。

全車両、当該エアバッグ・コントロール・モジュールへのコネクタ―の配線を点検し、必要に応じて結線を修正する。

当該エアバッグ・コントロール・モジュールの配線用コネクタ―頭部に、黄色のペイントでマークを塗布する。
