## 2003年8月6日 406 乗員保護装置の不具合

### リコール対象車の主要部元

### リコール届出一覧表

改善対策届出日:平成15年8月5日  
改善対策開始日:平成15年8月6日

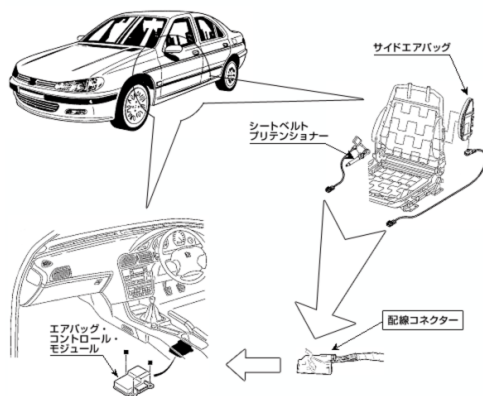
### 改善箇所説明図

注:  内は点検・改善措置の対象部品を示す

乗員保護装置において、エアバッグ・コントロール・モジュールへの配線が不適切なため、衝突時の信号が正常に伝達されず、横方向からサイド・エアバッグが作動する条件で衝撃を受けた場合、衝突を受けた側のサイド・エアバッグは作動せず、反対側のサイド・エアバッグが作動するおそれがある。

全車両、当該エアバッグ・コントロール・モジュールへのコネクターの配線を点検し、必要に応じて結線を修正する。

当該エアバッグ・コントロール・モジュールの配線用コネクタ―頭部に、黄色のペイントでマークを塗布する。
