2004年1月15日 206 イグニッションキーの不具合

リコール届出一覧表

リコール届出日: 平成16年1月15日
リコール開始日: 平成16年1月16日

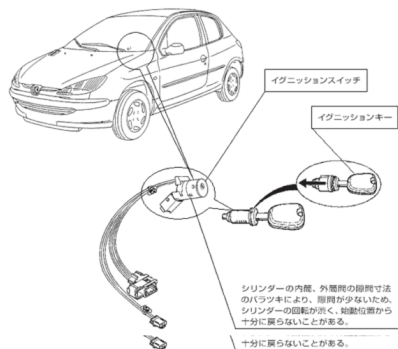
始動装置において、イグニッションスイッチの寸法精度が不適切なため、キーシリンダ内部が円滑に回転せずに始動位置から十分に戻らないことがあり、スターターモータが回転し続けて当該モータが発熱し、原動機の始動ができなくなり、最悪の場合、当該モータの電源線が発熱により焼損するおそれがある。

全車両、イグニッションキーを対策品と交換する。また、必要に応じて、イグニッションスイッチを対策品と交換する。

イグニッションスイッチ本体下部に、白色のペイントでマークを表示する。
