## 2004年5月18日 607 電気装置、緩衝装置の不具合

## リコール届出一覧表

リコール届出日 平成16年5月18日  
リコール開始日 平成16年5月19日

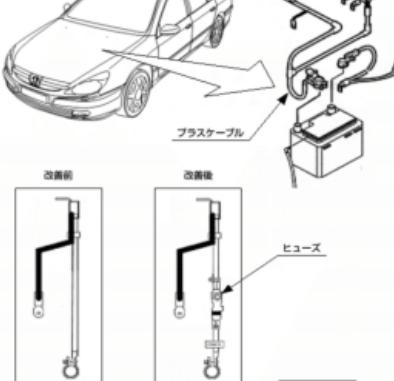
注: [ ] 内は対策対象品を示す

1. パッテリーケーブルとエアコンディショナーの冷媒用配管のパイプ間の隙間が狭いため、そのままの状態で走行を続けると、干渉する事がある。そのため、走行時の振動によりパッテリーケーブルの皮膜が剥離し、短絡、配線の発熱が生じ、最悪の場合、火災に至るおそれがある。

1. 全車両、エアコンディショナーの当該パイプに緩衝材としてフェルトシートを巻き付ける。

1. 该該パイプ上部に、黄色のペイントでマークを表示する。
