2004年9月7日 307 原動機、燃料装置、燃費装置の不具合

リコール届出書一覧

リコール届出日 平成16年9月7日  
リコール開始日 平成16年9月7日

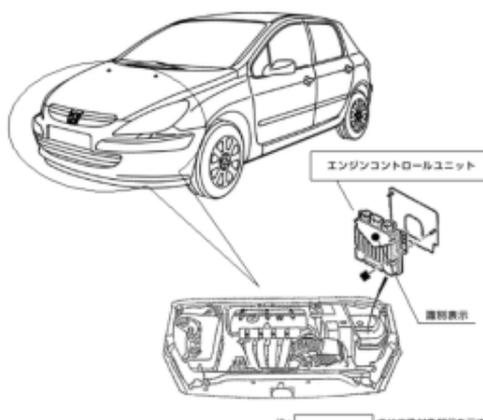
- エンジンコントロールユニットのプログラムが不適切なため、スロットルリフトの閉じた状態で、当該リフトの幅幅が大きくなり、電子スロットルモータのストッパーが破損することがある。そのため、エンジン回転がエマージェンシーモードになり、ブレーキ力の減衰に供給される電圧が減少し、ブレーキペダルの踏力が通常より重くなるおそれがある。
- タイミングベルトカバー回りの燃料供給配管の取り付けが不適切なため、当該配管とペーパーパイプとが交差しているものがある。そのため、走行中の振動で擦れ合い、長期間の使用により当該配管とペーパーパイプが摩擦すると燃料漏れに至るおそれがある。
- フロントサスペンションロアアームボールジョイントをナックルアームに取り付けるボールジョイントのネジ部に締め付けトルクが不足しているものがあるため、走行中の振動等によって当該ネジが緩むことがある。そのため、そのまま使用続けると車輪がずれて走行不能に至るおそれがある。

- 全車両、当該エンジンコントロールユニットのプログラムを改訂版に更新し、必要に応じてスロットルリフトを新品に交換する。
- 全車両、当該エンジンコントロールユニットのプログラムを改訂版に更新し、必要に応じてスロットルリフトを新品に交換する。
- 全車両、当該燃料配管の取りまわしを確認し、相互に交差しているものは取り付けを修正する。なお、摩擦している場合は新品と交換する。
- 全車両、当該ボールジョイントの締め付けを点検し、締め確認されたものはボールジョイントを新品と交換の上、正戻トルクで締め付ける。
