2006年5月23日 307、406、607 原動機の不具合

リコール届出一覧表

リコール届出日:平成16年5月23日
 リコール開始日:平成16年5月24日

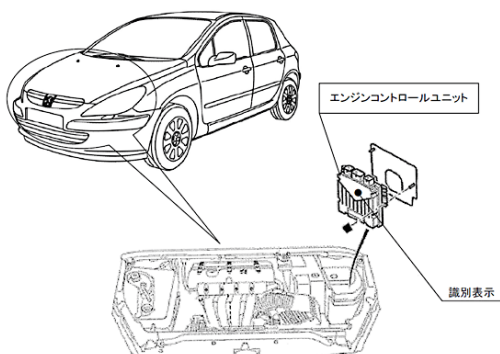
不具合発生箇所

エンジンコントロールユニットのソフトウェアのプログラムが不適切のため、イグニッションスイッチを断った後も燃料ポンプが作動し続けることがある。そのため、インジェクターから燃料が漏れて気筒内に蓄積し、クランキングが困難となり、最悪の場合、エンジン始動時に排出ガスが基準を超える。又は、エンジンが始動しないおそれがある。

全車両、当該エンジンコントロールユニットのプログラムを対策したものに更新する。

対策実施車両には、エンジンコントロールユニット上側に黄色のペイントでマークを表示する。
