2006年7月12日 307 走行装置の不具合

リコール対象車の主要諸元

リコール届出日:平成18年7月11日

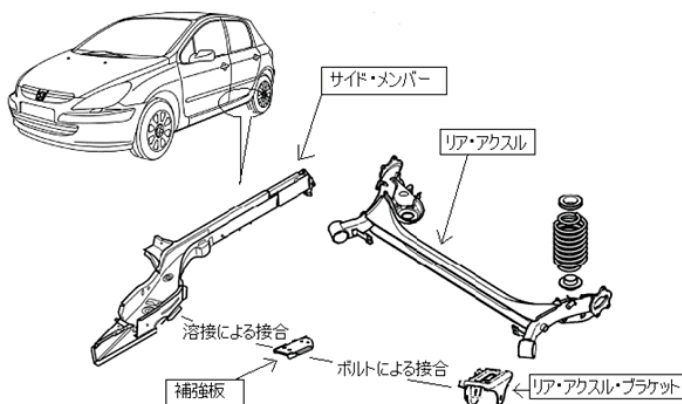
不具合発生箇所

注: 内は関連する部品を示す

車体のサイドメンバーにリアアクスルを取り付けるための補強板と当該メンバーの溶接が不適切のため、がたが発生するものがある。そのため、そのまま使用を続けると、当該メンバーとリアアクスルブラケットの取付ボルトが緩み、最悪の場合、ボルトが外れて当該ブラケットが車体から分離し、走行安定性が損なわれるおそれがある。

全車両、補強板の取り付け状態を点検し、取り付けが不適切と認められる場合は、修正作業を実施する。

点検、修正作業を完了した時点で、リア・アクスル・ブラケット下面に黄色のペイントでマークを表示する。
