2007年2月8日 407 原動機冷却装置の不具合 [トップページ](#) > [アフターサービス一覧](#) > [リコール関連情報](#) > 2007年2月8日 407 原動機冷却装置の不具合

リコール届出一覧表

リコール届出日:平成19年2月8日
リコール開始日:平成19年2月9日

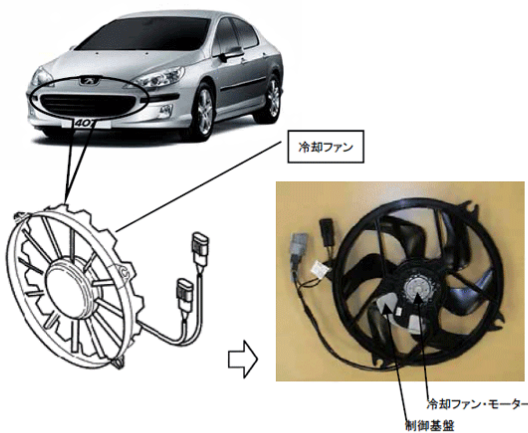
不具合発生箇所

注: 内は関連する部品を示す

冷却ファンの制御基盤に不良品が組み付けられているため、冷却水温が上昇しても、冷却ファンのモーターに電流が流れず、冷却ファンが作動しないことがある。そのため、そのまま使用を続けると、エンジンがオーバーヒートする、又は、制御基盤が発熱し、最悪の場合、火災に至るおそれがある。

全車両、良品の制御基盤が組み付けられている冷却ファンと交換する。

対策実施済み車両には、冷却ファンのカバーの上部に黄色ペイントを塗布する。
