2008年10月9日 306 燃料装置の不具合

リコール対象車の主要諸元

リコール届出日:平成20年10月9日

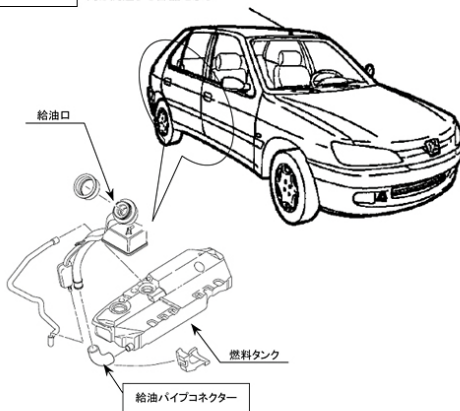
改善箇所説明図

燃料装置の給油パイプコネクターの成形方法が不適切なため、このままで使用を続けると、当該コネクタ一部成形時の継ぎ目部に亀裂が生じることがあり、最悪の場合、当該部位より燃料が漏れるおそれがある。

部品の上下に成形時の継ぎ目のあるものは未対策品、シームレスのものは対策品である。

全車両、当該コネクタ一部を点検し、該当するものは対策品と交換する。
