2010年5月31日 407 電気装置の不具合

リコール届出一覧表

リコール届出番号	外-1670		
届出者の氏名又は名称	ブジョー・シトロエン・ジャポシ株式会社 代表取締役 ティエリー・ボワラ (製作国：フランス共和国) (製作地名：オートモビル・ブジョー) (問い合わせ先：0120-840-240)		
不具合部位 (部品名)	電気装置 (制動灯スイッチ)		
基準不適合状態にあると認められる構造、装置又は性能の状況及びその原因	制動灯スイッチ内部の接点の電気負荷に対する容量が不足しているため、ブレーキの繰り返し操作により接点が消耗し、制動灯が点灯しなくなり、シフトレバーがパーキング位置から動かなくなる、または再始動できないおそれがある。		
改善措置の内容	金庫面、制動灯スイッチを対策品に交換し、制動灯スイッチの配線に、電流制御用抵抗入り配線を追加する。		
不具合件数	2件	事故の有無	なし
発見の動機	市場からの情報による。		
自動車使用者及び自動車分解整備事業者に周知させるための措置	使用者：ダイレクトメールにて通知する。 自動車分解整備事業者：日誌連発行の検閲時に通知する。 労働安全衛生法：改善実施済車種には、運転者席側ドア開口部のドアロックストライカー付近に外-1670のステッカーを貼付する。

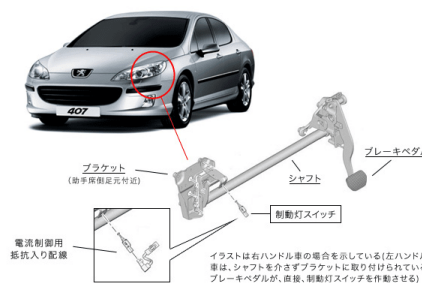
改善箇所説明図

保安基準不適合箇所

制動灯スイッチ内部の接点の電気負荷に対する容量が不足しているため、ブレーキの繰り返し操作により接点が消耗し、制動灯が点灯しなくなり、シフトレバーがパーキング位置から動かなくなる、または再始動できないおそれがある。

金庫面、制動灯スイッチを対策品に交換し、制動灯スイッチの配線に、電流制御用抵抗入り配線を追加する。
