## 2010年5月31日 308 電気装置の不具合

リコール届出番号	外-1667		
届出者の氏名又は名称	ブジョー・シトロエン・ジャポン株式会社 代表取締役 ティエリー・ボワラ (製作国：フランス共和国) (製作者名：オートモビル・ブジョー) (問い合わせ先：0120-840-240)		
不具合部位(部品名)	電気装置 (シート位置記憶ユニット)		
基準不適合状態にあると認める構造、装置又は性能の状況及びその原因	シート位置記憶ユニットのプログラムが不適切なため、シートバック位置の検出センサー故障時にシートバック位置が正しく検出されず、この状態でシートバックを調整すると、シートバックが操作者の意図と異なった方向に作動して、元の位置に戻せなくなる場合があり、安全に悪影響をおよぼすおそれがある。		
改善措置の内容	全車両、プログラムを改善したシート位置記憶ユニットと交換する。		
不具合件数	0件	事故の有無	なし
発見の動機	本国メーカーからの情報による。		
自動車使用者及び自動車分解整備事業者に周知させるための措置	使用者：ダイレクトメールにて通知する。 自動車分解整備事業者：日登連発行の機関誌に掲載する。 対策実施車両：改善実施車両には、運転者席側ドア開口部のドアロックストライカー付近に外-1667のステッカーを貼付する。

リコール届出日:平成22年5月31日  
リコール開始日:平成22年5月31日

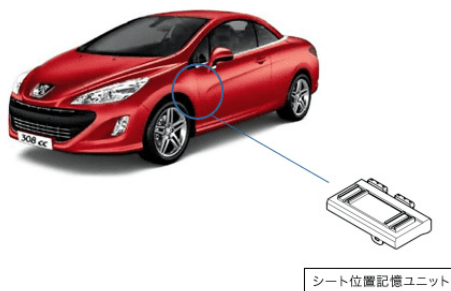
### 改善箇所説明図

シート位置記憶ユニットのプログラムが不適切なため、シートバック位置の検出センサー故障時にシートバック位置が正しく検出されず、この状態でシートバックを調整すると、シートバックが操作者の意図と異なった方向に作動して、元の位置に戻せなくなる場合があり、安全に悪影響をおよぼすおそれがある。

全車両、プログラムを改善したシート位置記憶ユニットと交換する。

作業終了後、シート位置記憶ユニットに、黄ペイントでマーキングを行う。
