2012年10月18日 動力伝達装置 (クラッチ油圧配管)の不具合

リコール届出一覧表

リコール届出日:平成24年10月18日
リコール開始日:平成24年10月19日

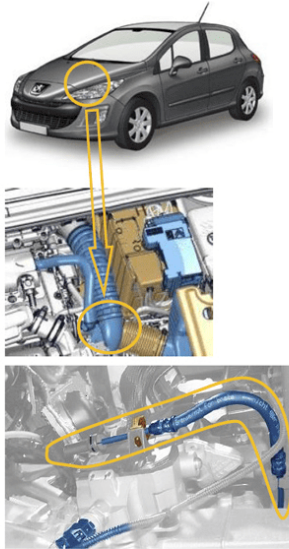
改善箇所説明図

注: 内は不具合部品を示す

動力伝達装置のクラッチ油圧配管において、金属製パイプとゴムホースの接続部分にカシメの不十分なものがある。そのため、当該箇所からクラッチオイル漏れをおこして、オイルレベル警告灯が点灯する。そのままの状態で使用続けると、最悪の場合、クラッチの操作ができなくなり変速できなくなるおそれがある。

全車両、当該油圧配管を良品と交換する。
