2013年3月22日 イモビライザ(ボディー電装品制御ユニット)の不具合

リコール届出一覧表

リコール届出日:平成25年3月22日
リコール開始日:平成25年3月22日

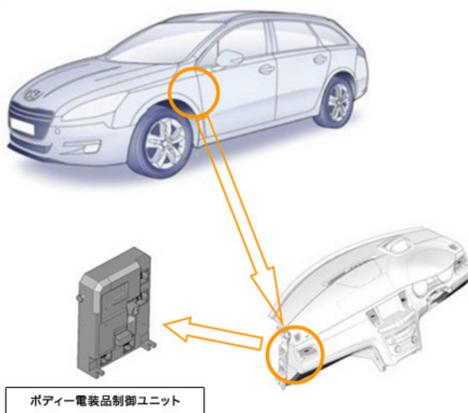
改善箇所説明図

注: 内は交換部品を示す

保安基準不適合箇所

車両製造工程において、誤って仕様の異なる車両のボディー電装品制御ユニットを組み付けたものがある。そのため、当該ユニットからイモビライザを解除するための制御信号が出力されず、エンジンを始動できないおそれがある。

全車両、ボディー電装品制御ユニットを正規品と交換し、適切なソフトウェアを設定する。
