# 2014年4月18日 208 電気装置の不具合

リコール届出番号	外-2023		
届出者の氏名又は名称	プジョー・シトロエン・ジャポン株式会社 代表取締役 上野 国久 (製作国:フランス共和国) (製作者名:オートモビル・プジョー) (問い合わせ先:0120-840-240 プジョーコール)		
不具合部位 (部品名)	電気配線(エンジンルーム内電気配線)		
基準不適合状態であると認める構造、装置又は性能の状況及びその原因	エンジンコンピューターに電源供給をしている電気配線において、配線の取り回しが不適切なため、シフトケーブルと接触しているものがある。そのため、そのままの状態で使用続けると、電気配線が損傷し、最悪の場合、原動機がエーストするおそれがある。		
改善措置の内容	全車両、エンジン配線の取り回しを点検し、不適切な場合は取り回しを修正する。また、エンジン配線を点検し、損傷の度合いに応じて修理又は新品に交換する。		
不具合件数	0件	事故の有無	なし
発見の動機	本国メーカーからの情報による。		
自動車使用者及び自動車分解整備事業者に周知させるための措置	使用者: 電話・ダイレクトメールにて通知する。 自動車分解整備事業者: 日整連発行の機関誌へ掲載する。 対策実施済車両: 対策済車両には、運転者席側ドア開口部のドアロックストライカー付近に外-2023のステッカーを貼付する。

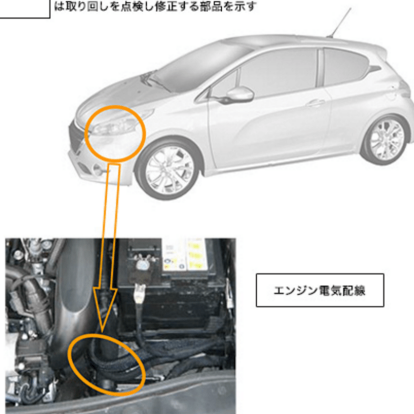
エンジン電気配線

エンジンコンピューターに電源供給をしている電気配線において、配線の取り回しが不適切なため、シフトケーブルと接触しているものがある。そのため、そのままの状態で使用続けると、電気配線が損傷し、最悪の場合、原動機がエーストするおそれがある。

全車両、エンジン配線の取り回しを点検し、不適切な場合は取り回しを修正する。また、エンジン配線を点検し、損傷の度合いに応じて修理又は新品に交換する。
