2014年7月16日 208、2008 サスペンション（ロアアーム取り付けボルト）の不具合

リコール届出番号	外-2061		
届出者の氏名又は名称	ブジョー・シトロエン・ジャポン株式会社 代表取締役 上野 国久 (製作国: フランス共和国) (製作者名: オートモビル・ブジョー) (問い合わせ先: 0120-840-240 ブジョーコール)		
不具合部位（部品名）	サスペンション（ロアアーム取り付けボルト）		
基準不適合状態にあると認める構造、装置又は性能の状況及びその原因	フロントサスペンションにおいて、ロアアーム取り付けボルトの強度が不足しているものがある。そのため、そのままの状態で使用を続けると、ボルトが破損して、異音が発生し、最悪の場合、ステアリング操作に支障をきたすおそれがある。		
改善措置の内容	全車両、ロアアーム取り付けボルトを良品と交換する。		
不具合件数	0件	事故の有無	なし
発見の動機	本国メーカーからの情報による。		
自動車使用者及び自動車分解整備事業者に周知させるための措置	使用者: 電話・ダイレクトメールにて通知する。 自動車分解整備事業者: 日整連発行の機関誌へ掲載する。 対策実施済車両: 対策済車両には、運転者席側ドア開口部のドアロックストライカ付近に外-2061のステッカーを貼付する。

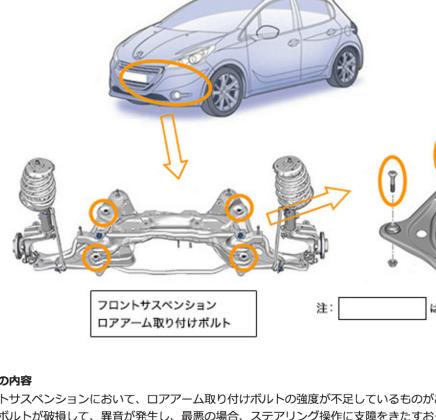
改善箇所説明図

フロントサスペンションにおいて、ロアアーム取り付けボルトの強度が不足しているものがある。そのため、そのままの状態で使用を続けると、ボルトが破損して、異音が発生し、最悪の場合、ステアリング操作に支障をきたすおそれがある。

全車両、ロアアーム取り付けボルトを良品と交換する。
