## 2015年10月29日 308 緩衝装置 (ロアアームボルト)

### リコール届出一覧表

リコール届出日:平成27年10月29日  
 リコール開始日:平成27年10月29日

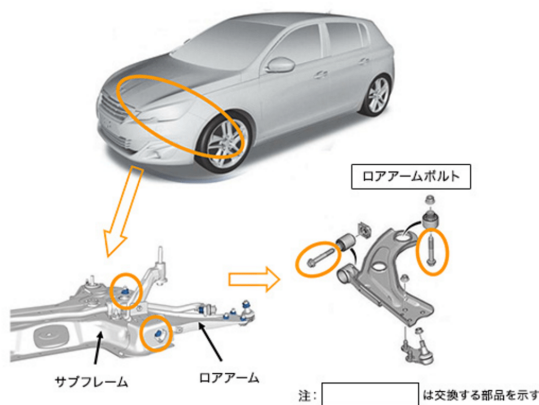
#### 改善箇所説明図

フロントサブフレームとロアアームを取り付けているボルトにおいて、ボルトの強度が不足しているため、当該ボルトが折損し、異音が発生するものがある。そのため、そのままの状態で使用を続けると、ロアアームが外れ、かじ取り操作ができなくなるおそれがある。

全車両、ボルトを良品に交換する。
