リコール届出一覧表

リコール届出日：平成 29 年 5 月 31 日

| リコール届出番号 | 外 - 2480 | リコール開始日：平成 29 年 5 月 31 日 | |
| 不具合部位 (部品名) | ①乗降口 (ドアロック装置)、②走行装置 (タイヤエアバルブ) ③座席ベルト (シートベルトバックル) | | |

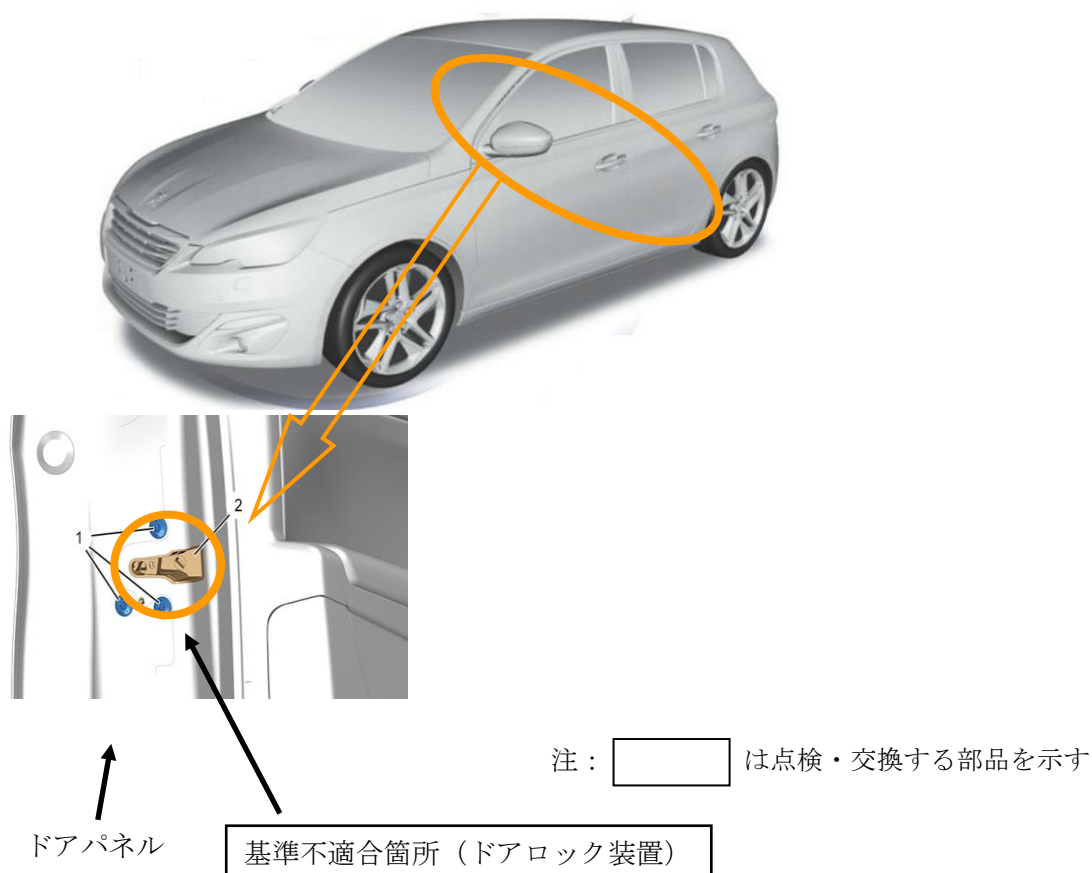
改善箇所説明図 ①

前席および後席のドアにおいて、ドアロック装置の組付け作業が不適切なため、ロック機構が固着することがある。そのため、ドアの開閉ができなくなったり、走行時の振動によりドアロックが解除し、最悪の場合、走行中にドアが開くおそれがある。

全車両、ドアロック装置を点検し、不具合品が組み付けられているものは良品と交換する。

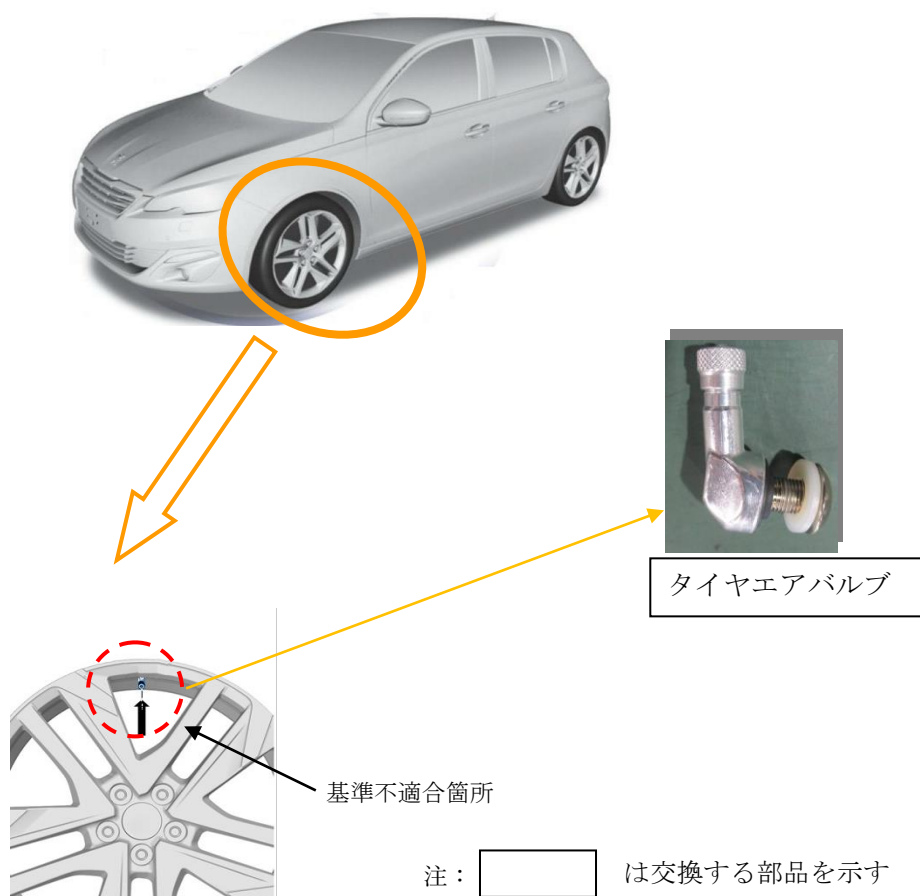
改善箇所説明図 ②

走行装置（ホイール）において、タイヤエアバルブの組付けの作業指示が不適切なため、当該バルブがホイールに正しく組み付けられていないものがある。そのため、タイヤから空気が漏れ、そのままの状態で使用を続けると、タイヤ空気圧が低下し、警告灯が点灯、または、走行時の振動等によりバルブロックボルトが損傷し、急激にタイヤの空気が抜け、最悪の場合、走行不能となるおそれがある。

全車両、タイヤエアバルブを新品と交換し、正しく組み付ける。
