リコール届出一覧表

リコール届出日：平成 30 年 10 月 10 日

リコール届出番号	外 - 2735	リコール開始日：平成 30 年 10 月 11 日
届出者の氏名又は名称	プジョー・シトロエン・ジャポン株式会社 代表取締役 クリストフ プレヴォ (製作国： フランス共和国) (製作者名： オートモビル・プジョー) (問い合わせ先： 0120-840-240 プジョーコール)	
不具合部位 (部品名)	舵取り装置 (フロントサスペンション)	
基準不適合状態にあると認める構造、装置又は性能の状況及びその原因	①前輪のロワーアームボールジョイントナット及びステアリングラックボールジョイントナットにおいて、締め付け作業が不適切なため、締め付けトルクが不足しているものがある。そのため、走行振動等により当該ナットが緩み、最悪の場合、ナットが外れてハンドル操作ができなくなるおそれがある。 ②フロントドライブシャフトの取付けナットにおいて、カシメ作業指示が不適切なため、カシメが行われていないものがある。そのため、走行振動等により当該ナットが緩み、最悪の場合、異音が発生するおそれがある。	
改善措置の内容	①全車両、当該ナットを規定のトルクで締め付ける。 ②全車両、当該カシメを点検し、カシメがない場合はナットを規定トルクで締め付け後、カシメ処理を行う。	
不具合件数	0 件	事故の有無 0 件
発見の動機	本国からの情報による。	
自動車使用者及び自動車分解整備事業者に周知させるための措置	<ul style="list-style-type: none"> ● 使用者 : 電話・ダイレクトメールにて通知する。 ● 自動車分解整備事業者 : 対象台数が極めて少数であり、全ての使用者を把握しているため、機関誌等への掲載は行わない。 ● 対策実施済車両 : 対策済車両には、運転者席側ドア開口部のドアロックストライカー付近に外-2735のステッカーを貼付する。

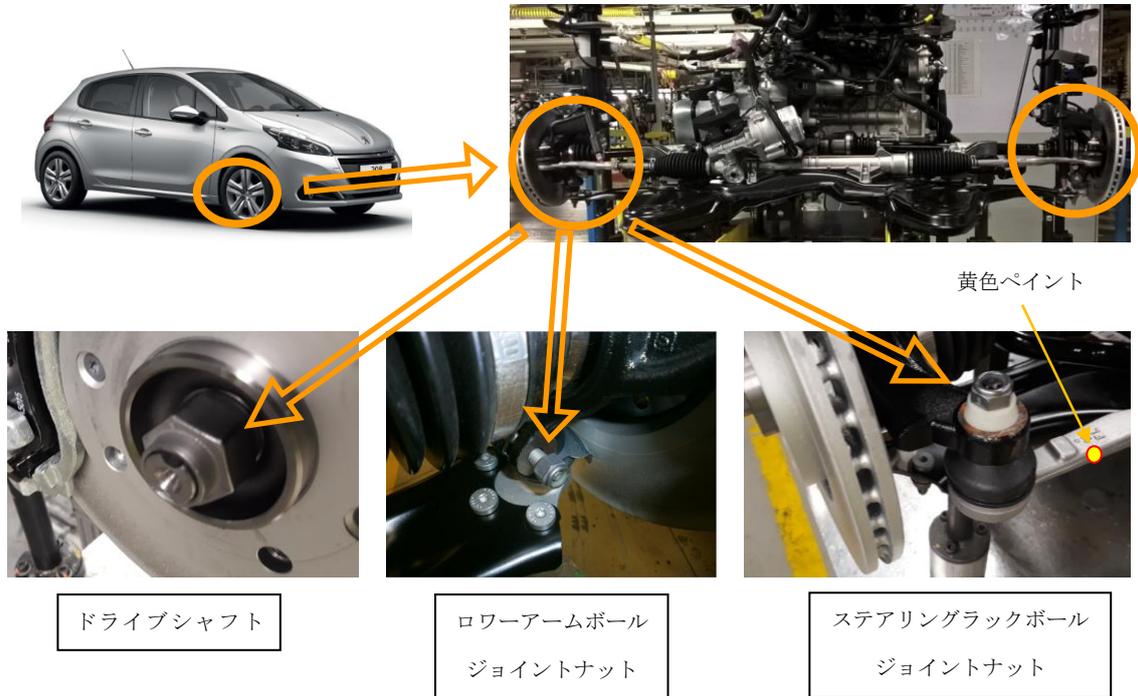
改善箇所説明図

- ①前輪のロワーアームボールジョイントナット及びステアリングラックボールジョイントナットにおいて、締め付け作業が不適切なため、締め付けトルクが不足しているものがある。そのため、走行振動等により当該ナットが緩み、最悪の場合、ナットが外れてハンドル操作ができなくなるおそれがある。
- ②フロントドライブシャフトの取付けナットにおいて、カシメ作業指示が不適切なため、カシメが行われていないものがある。そのため、走行振動等により当該ナットが緩み、最悪の場合、異音が発生するおそれがある。

- ①全車両、当該ナットを規定のトルクで締め付ける。
- ②全車両、当該カシメを点検し、カシメがない場合はナットを規定トルクで締め付け後、カシメ処理を行う。

ステアリングラックボールジョイント助手席側に黄色のペイントでマーキングします。
