## リコール届出一覧表

リコール届出日：令和 元年 7月 5日

## 改善箇所説明図

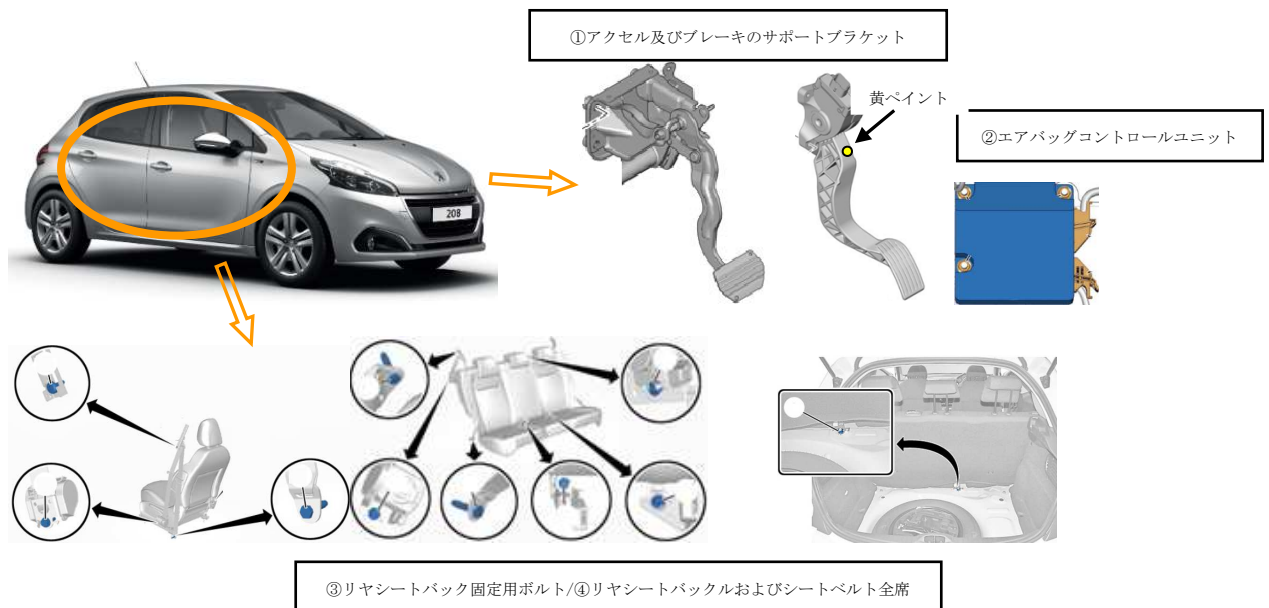
注：  は規定トルクでの締め箇所を示す

- ①アクセル及びブレーキのサポートブラケットにおいて、締め付け作業が不適切なため、締め付けトルクが不足している疑いがある。そのため、走行振動等により当該ナットが緩み、最悪の場合、ナットが外れてアクセルおよびブレーキ操作ができなくなるおそれがある。
- ②エアバッグコントロールユニットの取付けナットにおいて、締め付け作業が不適切なため、締め付けトルクが不足している疑いがある。そのため、走行振動等により当該ナットが緩み、最悪の場合、ナットが外れてエアバッグコントロールユニットが脱落し、エアバッグの作動ができなくなるおそれがある。
- ③リヤシートバック固定用ボルトにおいて、締め付け作業が不適切なため、締め付けトルクが不足している疑いがある。そのため、走行振動等により当該ナットが緩み、最悪の場合、ナットが外れて乗員の拘束ができなくなるおそれがある。
- ④リヤシートバックルおよびシートベルト全席において、締め付け作業が不適切なため、締め付けトルクが不足している疑いがある。そのため、走行振動等により当該ナットが緩み、最悪の場合、ナットもしくはボルトが外れて乗員の拘束ができなくなるおそれがある。

- ①～④全車両、当該ナットおよびボルトの締め状態を確認し、トルクが不足している場合は、規定のトルクで締め付ける。
