リコール届出一覧表

リコール届出日：令和 元年 8月 5日

改善箇所説明図

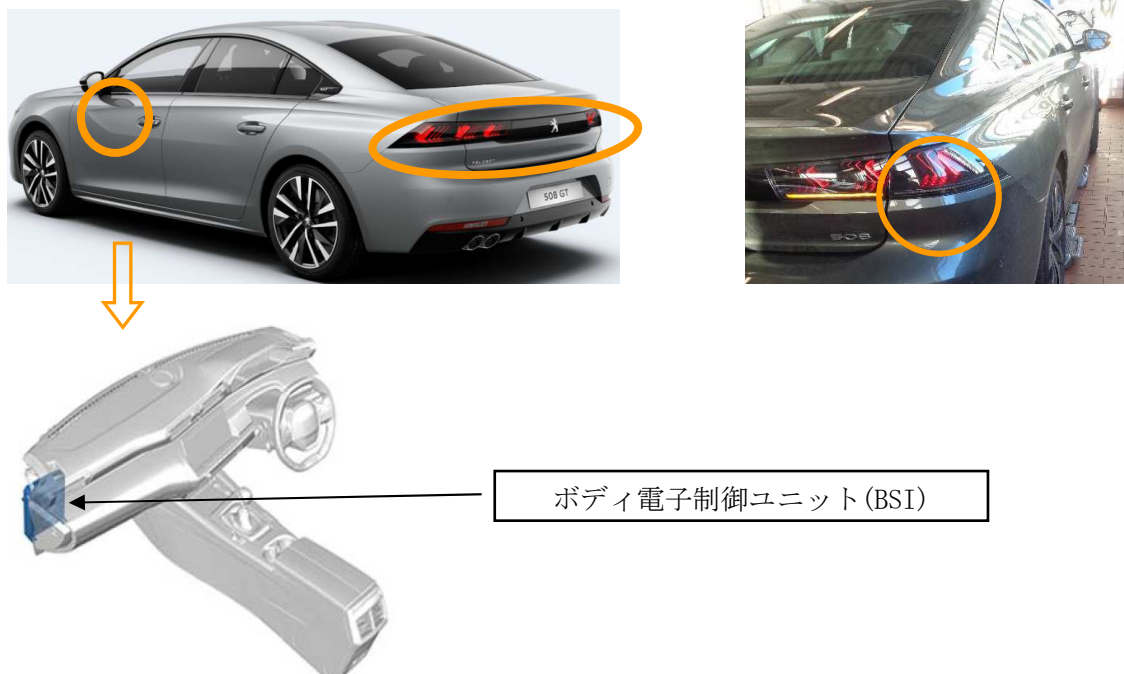
注： はプログラムを更新するボディ電装品制御ユニット(BSI)を示す

ボディ電装品制御ユニット(BSI)において、LEDの方向指示器点滅に対する検出制御が不適切なため、方向指示器を使用した時に後部外側の方向指示器の点灯状態を正確に読み取れないことがある。そのため、方向指示器の点滅と検出制御が同期しなくなり、最悪の場合、警告灯が点灯し、後部外側方向指示器が点灯しなくなるおそれがある。

全車両、ボディ電装品制御ユニット(BSI)を最新のプログラムに書き換える。
