リコール届出一覧表

| リコール届出番号 | 外 - 2931 | リコール開始日：準備でき次第 | |
| 不具合部位（部品名） | 車体（スティフナプレート） | | |

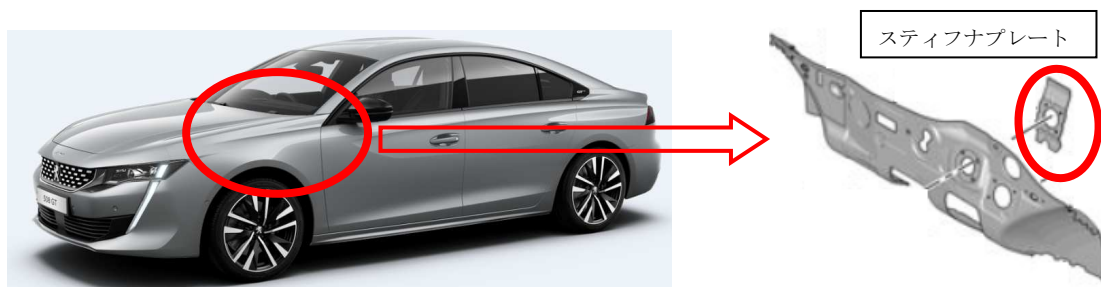
改善箇所説明図

エンジンルームと車室との隔壁において、右ハンドル車の製造工程プログラムが不適切なため、スティフナプレートが装着されていない。そのため、使用過程で隔壁パネルが変形し、ブレーキペダルの踏力がブレーキマスターシリンダーに伝わらず、最悪の場合、ブレーキ性能が低下するおそれがある。

全車両、スティフナプレートを取付ける。

エンジンルーム内左側ストラットタワー上部に黄ペイントを塗る。
