リコール届出一覧表

リコール届出日：令和 3年 6月 3日

リコール届出番号	外-3221	リコール開始日：準備出来次第	
届出者の氏名又は名称	Groupe PSA Japan株式会社 代表取締役社長 木村 隆之 (製作国： フランス共和国) (製作者名： オートモビル・プジョー) (問い合わせ先： 0120-840-240 プジョーコール) (製作者名： オートモビル・シトロエン) (問い合わせ先： 0120-55-4106 シトロエンコール) (製作者名： DS Automobiles) (問い合わせ先： 0120-92-6813 DS コール)		
不具合部位 (部品名)	排気ガス発散防止装置 (粒子状物質浄化装置 (DPF))		
基準不適合状態にあると認める構造、装置又は性能の状況及びその原因	ディーゼルエンジンの粒子状物質浄化装置 (DPF) において、エンジンコントロールユニットのプログラムが不適切なため、DPF内部の温度が想定より高温になることがある。そのため、当該内部のフィルターが熱影響により亀裂が発生することで、粒子状物質の浄化性能が低下し、排気ガス規制値を満足しなくなるおそれがある。		
改善措置の内容	全車両、 ①エンジンコントロールユニットを対策プログラムに書き換え、粒子状物質浄化装置 (DPF) を新品に交換する。 ②排気ガス中の粒子状物質の量を点検し、規定量以上の場合は粒子状物質浄化装置 (DPF) を新品に交換する。併せて、エンジンコントロールユニットを対策プログラムに書き換える		
不具合件数	0 件	事故の有無	0 件
発見の動機	本国からの情報による。		
自動車使用者及び自動車特定整備事業者等に周知させるための措置	<ul style="list-style-type: none"> ● 使用者 : 電話・ダイレクトメールにて通知する。 ● 自動車特定整備事業者：日整連発行の機関誌へ掲載する。 ● 弊社ホームページに掲載する。

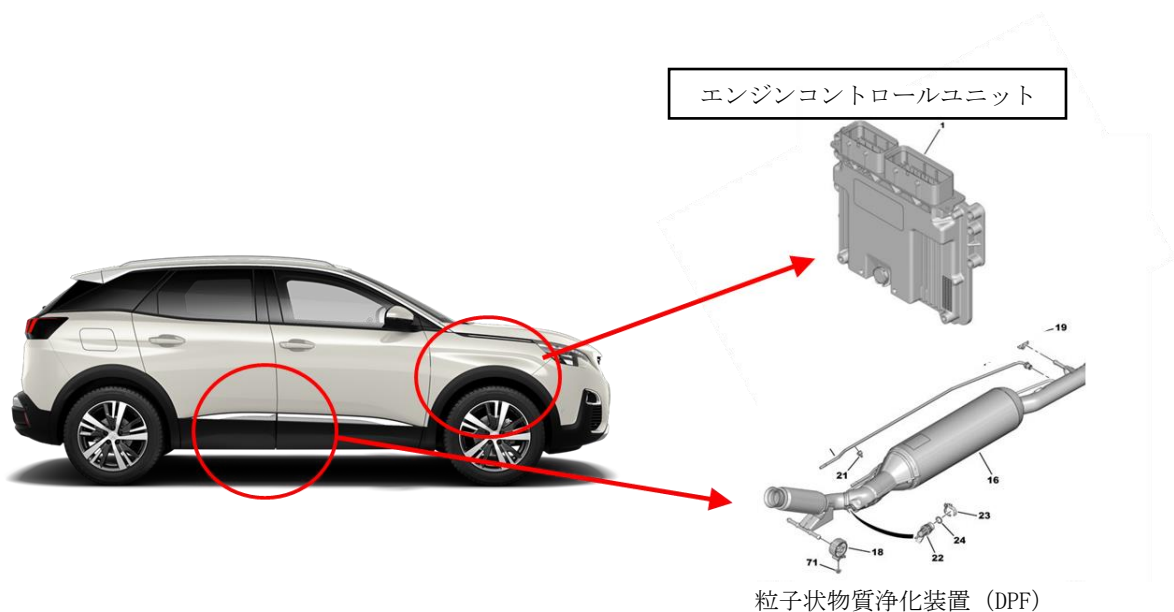
改善箇所説明図

ディーゼルエンジンの粒子状物質浄化装置（DPF）において、エンジンコントロールユニットのプログラムが不適切なため、DPF内部の温度が想定より高温になることがある。そのため、当該内部のフィルターが熱影響により亀裂が発生することで、粒子状物質の浄化性能が低下し、排気ガス規制値を満足しなくなるおそれがある。

- ①エンジンコントロールユニットを対策プログラムに書き換え、粒子状物質浄化装置（DPF）を新品に交換する。
- ②排気ガス中の粒子状物質の量を点検し、規定量以上の場合は粒子状物質浄化装置（DPF）を新品に交換する。併せて、エンジンコントロールユニットを対策プログラムに書き換える。
