リコール届出一覧表

リコール届出日:令和 05 年 10 月 26 日

リコール届出番号	外-3628	リコール開始日	令和 05 年 10 月 26 日
届出者の氏名又は名称	Stellantis ジャパン株式会社 代表取締役社長 打越 晋	製作国 製作者名 問い合わせ先 ホームページ	: フランス共和国 : Automobiles PEUGEOT : 専用フリーダイヤル : TEL:0120-840-240 : https://www.stellantis.jp
不具合の部位(部品名)	電気装置(インバーター)		
基準不適合状態にあると認める構造、装置又は性能の状況及びその原因	ハイブリッドシステムのインバーターにおいて、高電圧ケーブルのコネクターカバーの組み付けが不適切なため、水分がトランスミッションのインバーター部に侵入し、短絡が発生するおそれがある。このためエンジン警告灯が点灯するとともに、セーフモードによりモーター駆動が停止する。		
改善措置の内容	全車両、コネクターカバーの組み付け状態を点検し、不適切な場合は組み付けなおす。		
不具合件数	0 件	事故の有無	なし
発見の動機	本国からの情報による。		
自動車使用者及び自動車特定整備事業者に周知させるための措置	<ul style="list-style-type: none"> ・使用者:ダイレクト メール等で通知する。 ・自動車特定整備事業者:対象台数が少数であり全ユーザーを把握しているため、周知のための措置はとらない。 ・弊社ホームページに掲載する。

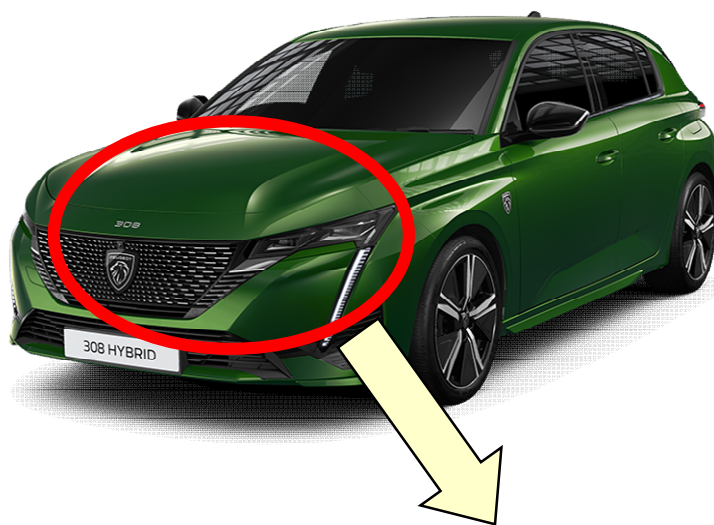
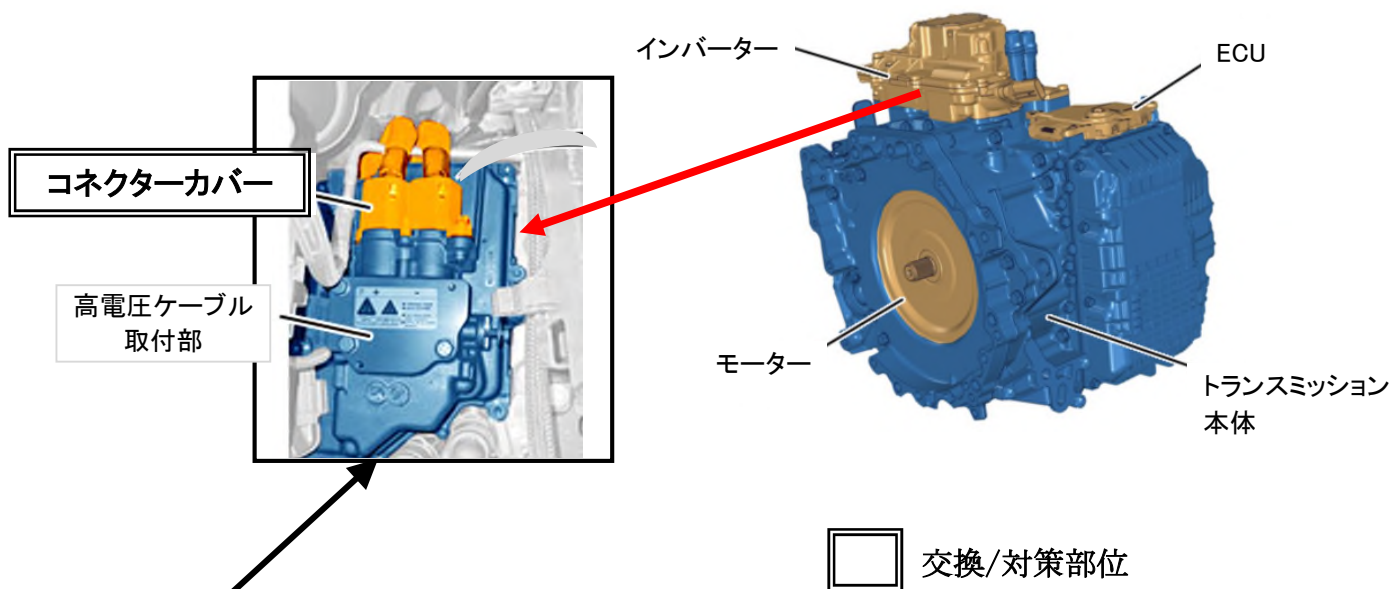
改善箇所説明図

基準不適合部位

ハイブリッドシステムのインバーターにおいて、高電圧ケーブルのコネクターカバーの組み付けが不適切なため、水分がトランスミッションのインバーター部に侵入し、短絡が発生するおそれがある。このためエンジン警告灯が点灯するとともに、セーフモードによりモーター駆動が停止する。

改善の内容

全車両、コネクターカバーの組み付け状態を点検し、不適切な場合は組み付けなおす。
