リコール届出一覧表

リコール届出日:令和 05 年 10 月 26 日

リコール届出番号	外-3650	リコール開始日	令和 05 年 10 月 26 日
届出者の氏名又は名称	Stellantis ジャパン株式会社 代表取締役社長 打越 晋	製作国 : フランス共和国 製作者名 : Automobiles PEUGEOT 問い合わせ先 : 専用フリーダイヤル : TEL:0120-840-240 製作者名 : DS Automobiles 問い合わせ先 : 専用フリーダイヤル : TEL:0120-92-6813 ホームページ : https://www.stellantis.jp	
不具合の部位(部品名)	電気装置(ヒューズボックスハーネス等)、かじ取り装置(ステアリングコラム)		
基準不適合状態にあると認める構造、装置又は性能の状況及びその原因	以下の(基準不適合部位)①②に示す、電装系部品及び操縦系部品を固定するボルト・ナットにおいて、品質管理が不適切なため、締め付けが不足しているものがある。そのため、そのまま使用を続けるとボルト・ナットが緩んで異音が発生し、最悪の場合はエンジン停止、車両火災、操舵不能となるおそれがある。 (基準不適合部位) ①電装系: ヒューズボックスハーネス/バッテリープラスケーブル/2nd バッテリープラスケーブル/センターコンソールハーネス/駆動バッテリーカバー ②操舵系: ステアリングコラム		
改善措置の内容	全車両、 ①電装系の組み付け修正(固定ボルト・ナットを規定トルクで締め付ける。) ②操舵系の組み付け修正(固定ナットを規定トルクで締め付ける。)		
不具合件数	0 件	事故の有無	なし
発見の動機	本国からの情報による。		
自動車使用者及び自動車特定整備事業者に周知させるための措置	・使用者:ダイレクト メール等で通知する。 ・自動車特定整備事業者:対象台数が少数であり全ユーザーを把握しているため、周知のための措置はとらない。 ・弊社ホームページに掲載する。

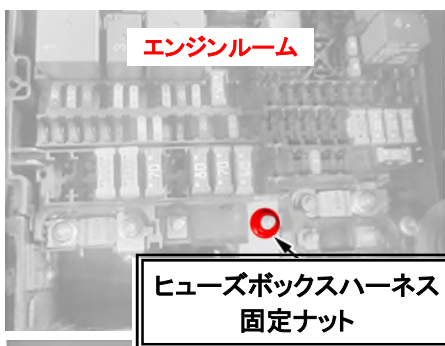
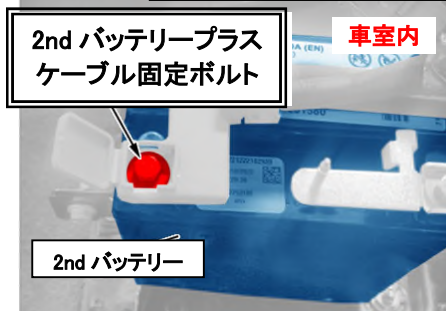
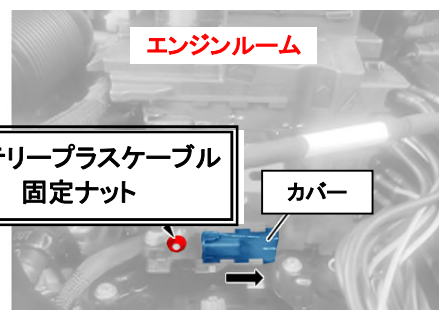
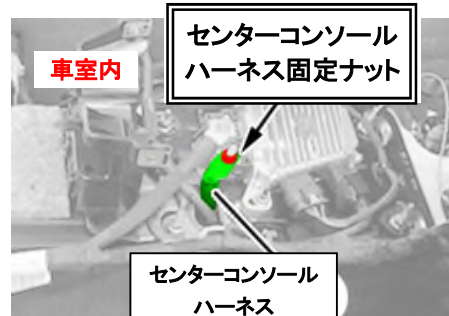
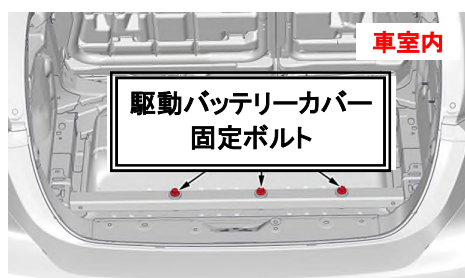
①電装系

以下の(基準不適合部位)①②に示す、電装系部品及び操縦系部品を固定するボルト・ナットにおいて、品質管理が不適切なため、締め付けが不足しているものがある。そのため、そのまま使用を続けるとボルト・ナットが緩んで異音が発生し、最悪の場合はエンジン停止、車両火災、操舵不能となるおそれがある。(基準不適合部位)

①電装系: ヒューズボックスハーネス/バッテリープラスケーブル/2nd バッテリープラスケーブル/センターコンソールハーネス/駆動バッテリーカバー

- ①電装系の組み付け修正(固定ボルト・ナットを規定トルクで締め付ける。)
- ②操舵系の組み付け修正(固定ナットを規定トルクで締め付ける。)

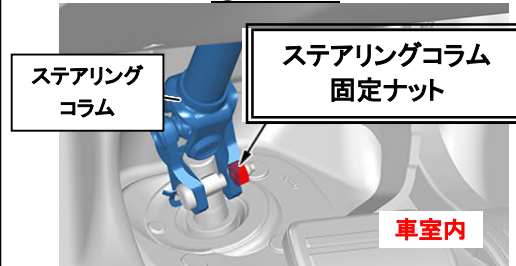
②操舵系

②操舵系: ステアリングコラム
