リコール届出一覧表

リコール届出日：平成 30 年 6 月 8 日

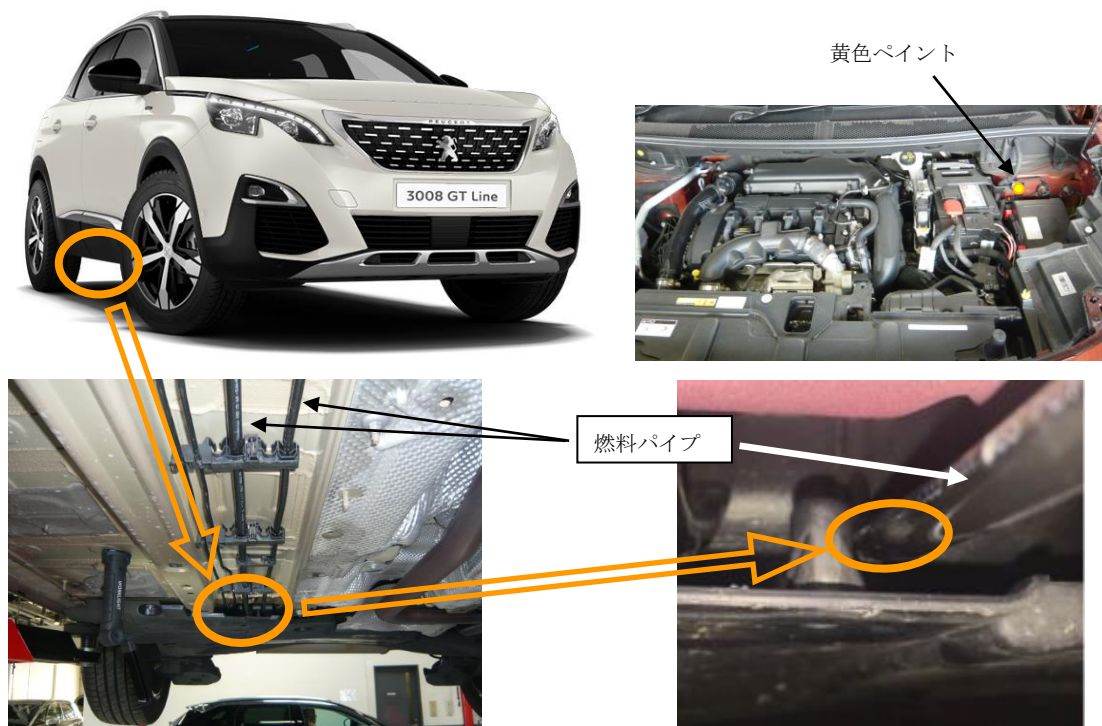
改善箇所説明図 ②

注： は点検する部品を示す

燃料パイプとフロアアンダーカバーの間隙が少ないため、組付け誤差により燃料パイプがフロアアンダーカバーに接触するものがある。そのため、走行中のフロアアンダーカバーの振動により、燃料パイプが損傷し、最悪の場合、燃料パイプに穴があき燃料が漏れるおそれがある。

全車両、燃料パイプに保護材を取付ける。また、燃料パイプが損傷していた場合は、当該パイプを良品に交換する。

エンジンルーム内バッテリーホルダー固定ボルトの頭に黄色のペイントでマーキングします。
