## リコール届出一覧表

リコール届出日：令和 2 年 10 月 1 日

リコール届出番号	外-3104	リコール開始日：準備出来次第		
届出者の氏名又は名称	Groupe PSA Japan株式会社 代表取締役 アンジェロ シモーネ (製作国： フランス共和国) (製作者名： オート Mobil・プジョー) (問い合わせ先： 0120-840-240 プジョーコール)			
不具合部位 (部品名)	座席 (リアシート取付ボルト)			
基準不適合状態にあると認める構造、装置又は性能の状況及びその原因	リアシートにおいて、設計での検証が不十分なため、リアシート取付ボルトの締付トルクが不足している。そのため、走行中の振動等により当該ボルトが緩み、リアシートフレームの溶接部が破断して、最悪の場合、乗員が安全に着座できないおそれがある。			
改善措置の内容	全車両、リアシート取付ボルトを対策後のトルクで締め付ける。なお、リアシートフレームに損傷がみられる場合は、リアシートフレームを新品に交換する。			
不具合件数	0 件	事故の有無	0 件	
発見の動機	本国からの情報による。			
自動車使用者及び自動車分解整備事業者に周知させるための措置	<ul style="list-style-type: none"> <li>● 使用者 : 電話・ダイレクトメールにて通知する。</li> <li>● 自動車分解整備事業者 : 日整連発行の機関誌へ掲載する。</li> <li>● 対策実施済車両 : 対策済車両には、運転者席側ドア開口部のドアロックストライカー付近に外-3104のステッカーを貼付する。</li> </ul>

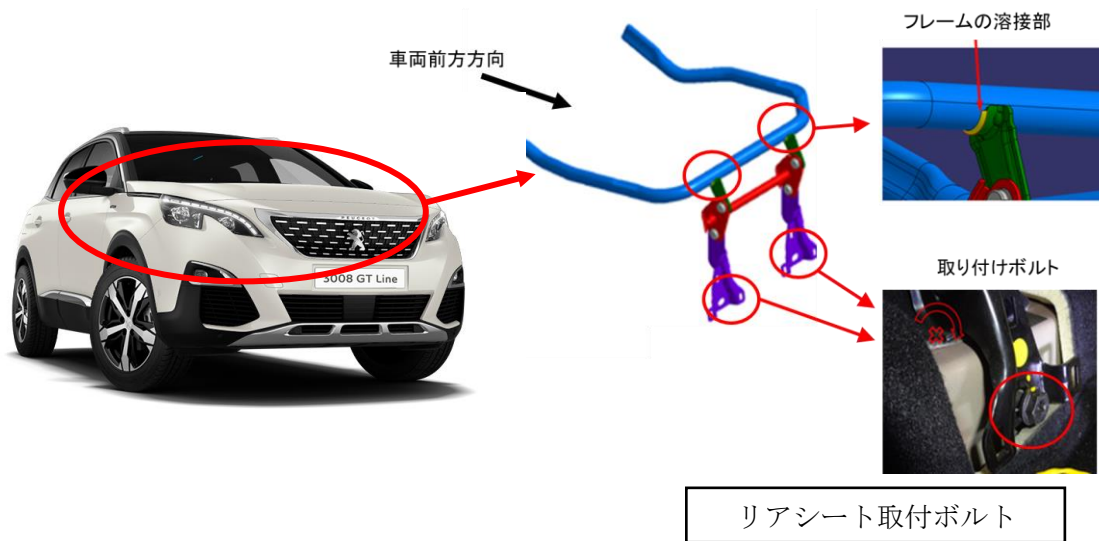
## 改善箇所説明図

注：  は対策する部品を示す

リアシートにおいて、設計での検証が不十分なため、リアシート取付ボルトの締付トルクが不足している。そのため、走行中の振動等により当該ボルトが緩み、リアシートフレームの溶接部が破断して、最悪の場合、乗員が安全に着座できないおそれがある。

全車両、リアシート取付ボルトを対策後のトルクで締め付ける。なお、リアシートフレームに損傷がみられる場合は、リアシートフレームを新品に交換する。

運転席側ドアロックストライカーの上側の固定ボルトに黄ペイントを塗る。
