リコール届出一覧表

リコール届出日:令和 05 年 10 月 26 日

リコール届出番号	外-3650	リコール開始日	令和 05 年 10 月 26 日
届出者の氏名又は名称	Stellantis ジャパン株式会社 代表取締役社長 打越 晋	製作国 : フランス共和国 製作者名 : Automobiles PEUGEOT 問い合わせ先 : 専用フリーダイヤル : TEL:0120-840-240 製作者名 : DS Automobiles 問い合わせ先 : 専用フリーダイヤル : TEL:0120-92-6813 ホームページ : https://www.stellantis.jp	
不具合の部位(部品名)	電気装置(ヒューズボックスハーネス等)、かじ取り装置(ステアリングコラム)		
基準不適合状態にあると認める構造、装置又は性能の状況及びその原因	以下の(基準不適合部位)①②に示す、電装系部品及び操縦系部品を固定するボルト・ナットにおいて、品質管理が不適切なため、締め付けが不足しているものがある。そのため、そのまま使用を続けるとボルト・ナットが緩んで異音が発生し、最悪の場合はエンジン停止、車両火災、操舵不能となるおそれがある。 (基準不適合部位) ①電装系: ヒューズボックスハーネス/バッテリープラスケーブル/2nd バッテリープラスケーブル/センターコンソールハーネス/駆動バッテリーカバー ②操舵系: ステアリングコラム		
改善措置の内容	全車両、 ①電装系の組み付け修正(固定ボルト・ナットを規定トルクで締め付ける。) ②操舵系の組み付け修正(固定ナットを規定トルクで締め付ける。)		
不具合件数	0 件	事故の有無	なし
発見の動機	本国からの情報による。		
自動車使用者及び自動車特定整備事業者に周知させるための措置	・使用者:ダイレクト メール等で通知する。 ・自動車特定整備事業者:対象台数が少数であり全ユーザーを把握しているため、周知のための措置はとらない。 ・弊社ホームページに掲載する。

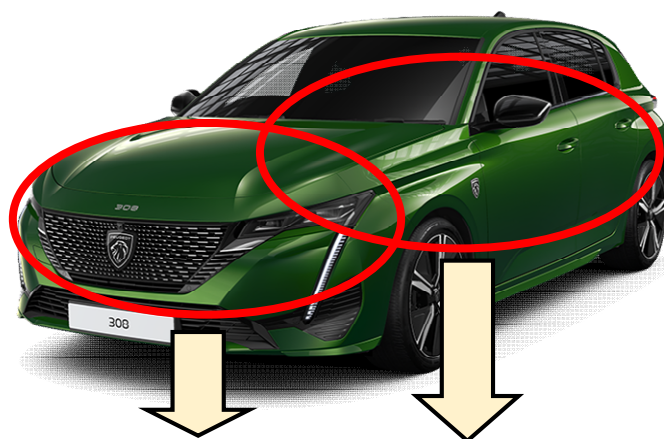
①電装系

以下の(基準不適合部位)①②に示す、電装系部品及び操縦系部品を固定するボルト・ナットにおいて、品質管理が不適切なため、締め付けが不足しているものがある。そのため、そのまま使用を続けるとボルト・ナットが緩んで異音が発生し、最悪の場合はエンジン停止、車両火災、操舵不能となるおそれがある。(基準不適合部位)

①電装系: ヒューズボックスハーネス/バッテリープラスケーブル/2nd バッテリープラスケーブル/センターコンソールハーネス/駆動バッテリーカバー

- ①電装系の組み付け修正(固定ボルト・ナットを規定トルクで締め付ける。)
- ②操舵系の組み付け修正(固定ナットを規定トルクで締め付ける。)
