リコール届出一覧表

| リコール届出番号 | 外 - 2651 | リコール開始日：平成 30 年 4 月 25 日 | | |
| 不具合部位（部品名） | 車体装置（テールゲートドア） | | | |

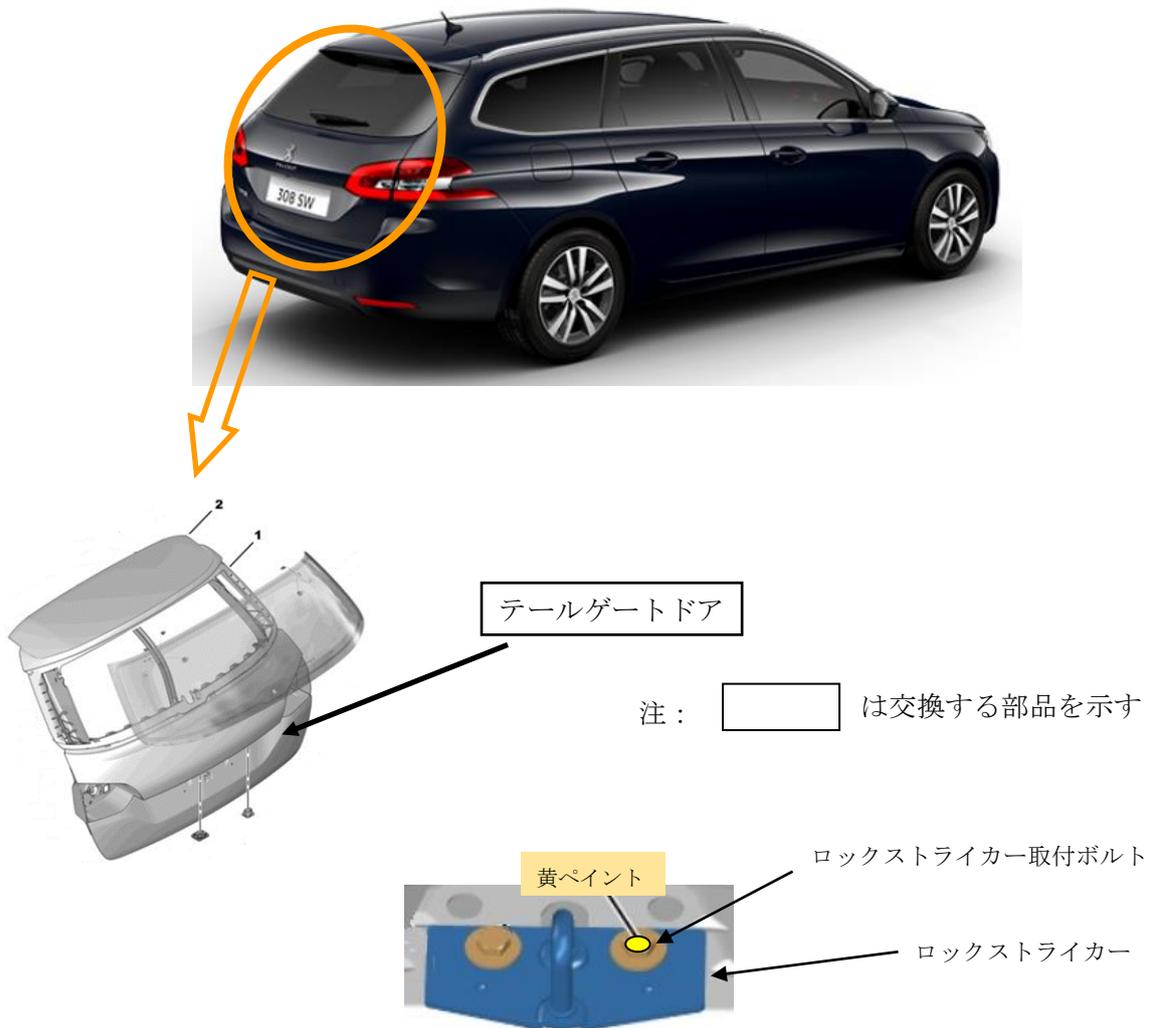
改善箇所説明図

不具合の内容

テールゲートドアにルーフスポイラーを取り付けるための接着剤が不適切なため、高温の環境下でルーフスポイラーが変形するものがある。そのため、そのままの状態ではテールゲートドアの開閉操作を行うと、ルーフスポイラーがルーフに接触し、テールゲートドアから剥がれて脱落するおそれがある。

改善措置の内容

全車両、テールゲートドアのシリアル番号を確認し、対象のものはテールゲートドアを良品に交換する。

識別

テールゲートドアのロックストライカー取付ボルト（右側）に黄ペイントを塗る。
