リコール届出一覧表

リコール届出日：令和 元年 8月 5日

改善箇所説明図

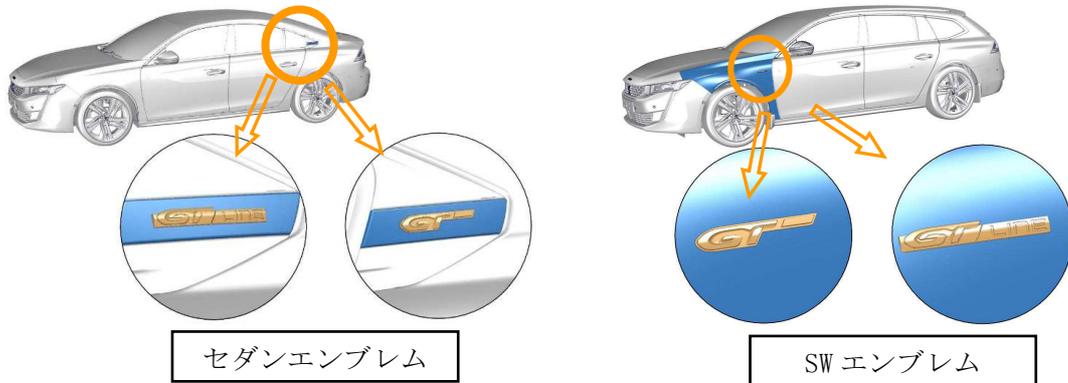
注： は点検するエンブレム貼付箇所を示す

エンブレムの成型および接着テープの取付けにおいて、製造指示が不適切なため、設計と異なる仕様で製造されたものがある。そのため、接着テープの接着性が弱く、エンブレムが接着テープから剥がれ突起となるおそれがある。

全車両、点検してエンブレムが剥がれている場合は対策品に交換する。

運転席側ドアロックストライカー上部固定ボルトの頭に黒ペイントを塗る。
