## リコール届出一覧表

リコール届出日：令和 元年 9月 27日

リコール届出番号	外 - 2930	リコール開始日：準備でき次第	
届出者の氏名又は名称	プジョー・シトロエン・ジャポン株式会社 代表取締役 クリストフ プレヴォ (製作国： フランス共和国) (製作者名： オートモビル・プジョー) (問い合わせ先：0120-840-240 プジョーコール)		
不具合部位（部品名）	車体（テールゲート）		
基準不適合状態にあると認める構造、装置又は性能の状況及びその原因	テールゲートストラットの取付部において、部品特性の検証が不十分だったため、テールゲート開閉時にテールゲートストラットとテールゲートが干渉するものがある。そのため、取付部に負荷がかかり、テールゲートストラットが取付部から外れ、最悪の場合、テールゲートが落下するおそれがある。		
改善措置の内容	全車両、テールゲートストラットとテールゲートのクリアランスを点検し、干渉している場合はテールゲートストラットの取付部の位置を変更する。尚、テールゲートストラットの取付部に損傷がある場合は新品に交換する。		
不具合件数	3件	事故の有無	0件
発見の動機	市場からの情報による。		
自動車使用者及び自動車分解整備事業者に周知させるための措置	<ul style="list-style-type: none"> <li>● 使用者 : 電話・ダイレクトメールにて通知する。</li> <li>● 自動車分解整備事業者 : 日整連発行の機関誌へ掲載する。</li> <li>● 対策実施済車両 : 対策済車両には、運転者席側ドア開口部のドアロックストライカー付近に外-2930のステッカーを貼付する。</li> </ul>

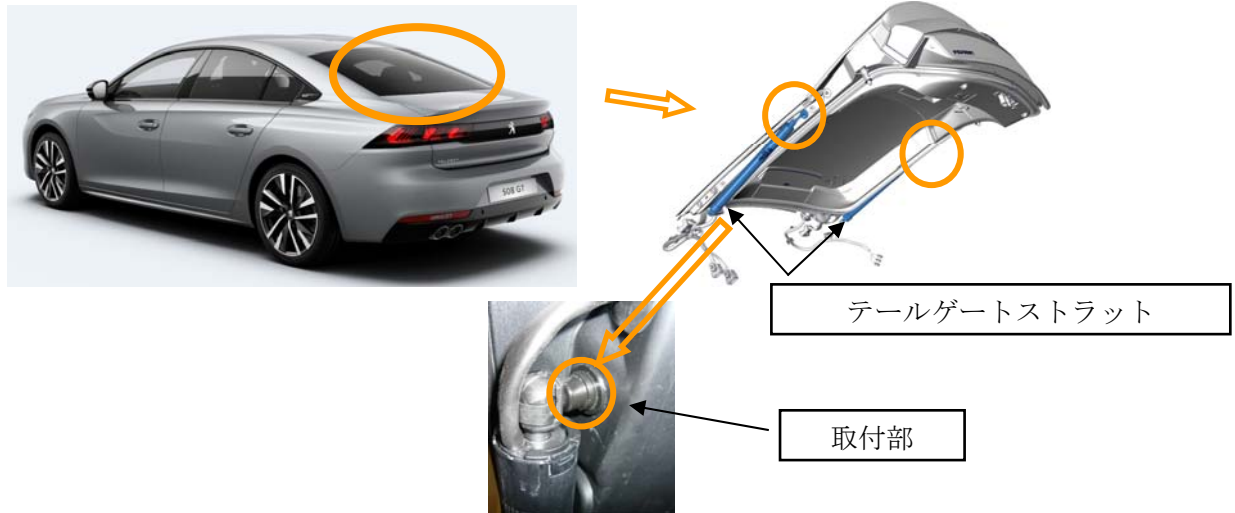
## 改善箇所説明図

注：  は対策を施す箇所を示す

テールゲートストラットの取付部において、部品特性の検証が不十分だったため、テールゲート開閉時にテールゲートストラットとテールゲートが干渉するものがある。そのため、取付部に負荷がかかり、テールゲートストラットが取付部から外れ、最悪の場合、テールゲートが落下するおそれがある。

全車両、テールゲートストラットとテールゲートのクリアランスを点検し、干渉している場合はテールゲートストラットの取付部の位置を変更する。尚、テールゲートストラットの取付部に損傷がある場合は新品に交換する。

テールゲートロックストライカー上部固定ボルトの頭に黄ペイントを塗る。
