## リコール届出一覧表

リコール届出日：令和 2 年 1 月 31 日

## 改善箇所説明図

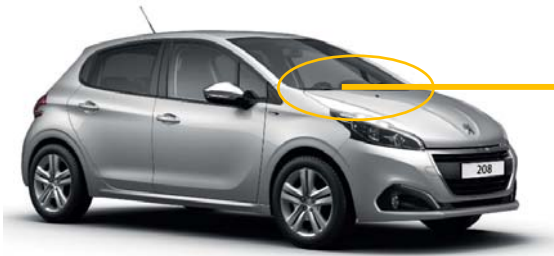
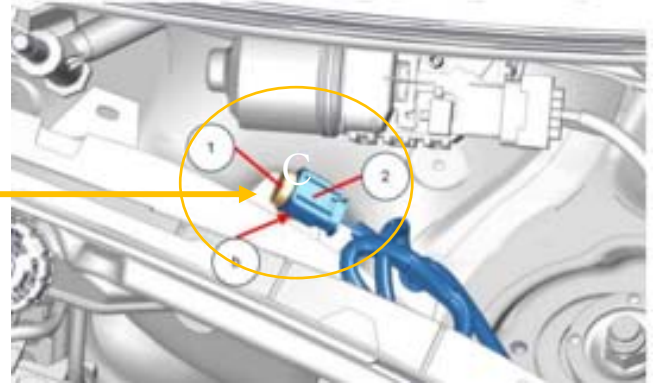
盗難発生警報装置のコネクタ

盗難発生警報装置ハーネスにおいて、作業指示が不適切なため、当該ハーネスのコネクタにダミープラグが装着されていないものがある。そのため、水が当該ハーネスを伝ってビルトインシステムインターフェイス（BSI）コネクタ部に浸入し、BSIコネクタ内部で短絡を起こして、最悪の場合、火災を引き起こすおそれがある。

全車両、当該コネクタを点検し、ダミープラグが装着されていない場合はダミープラグを装着する。なお、当該コネクタの端子に腐食が生じている場合は、BSIを新品に交換する。
