リコール届出一覧表

リコール届出日：令和 2 年 3 月 17 日

改善箇所説明図

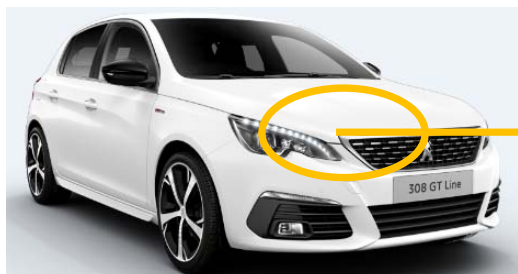
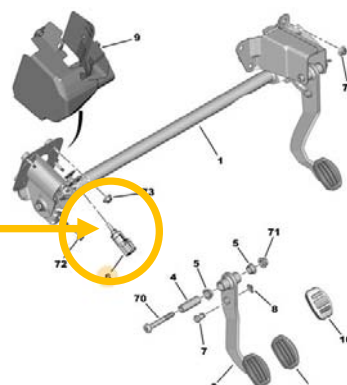
ブレーキライトスイッチ

ブレーキライトスイッチにおいて、取付指示が不適切なため、当該スイッチが確実に固定されていないものがある。そのため、ブレーキ操作を繰り返すと当該スイッチがブラケットから外れ、制動灯が常時点灯した状態となるおそれがある。

全車両、ブレーキライトスイッチの取り付け状態を確認し、確実に固定されていない場合は適切に固定する。
