リコール届出一覧表

リコール届出日：令和 2 年 3 月 17 日

改善箇所説明図

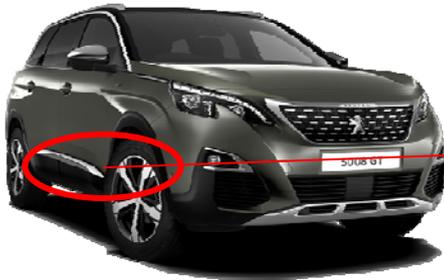
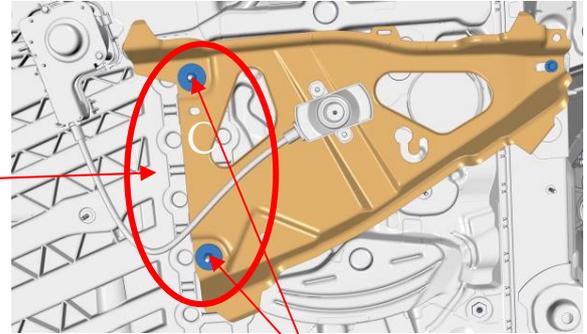
スペアタイヤ・サポート

注： は対策を施す箇所を示す

取付ボルトおよび取付ナット

スペアタイヤ・サポートにおいて、取付ナットの締め付け指示が不適切なため、規定トルク通りに締め付けられていないものがある。そのため、車両振動等により取付ナットがゆるみ、スペアタイヤ・サポートが変形し、最悪の場合、スペアタイヤが脱落して他の交通を妨げるおそれがある。

全車両、スペアタイヤ・サポート取付ナットの締め付けトルクを点検し、異常が認められる場合には、取付ボルトおよび取付ナットを新品に交換して規定トルクで締め付ける。なお、スペアタイヤ・サポートに変形が認められる場合は、スペアタイヤ・サポートを新品に交換する。
