リコール届出一覧表

リコール届出日：令和 2年 10月 30日

改善箇所説明図

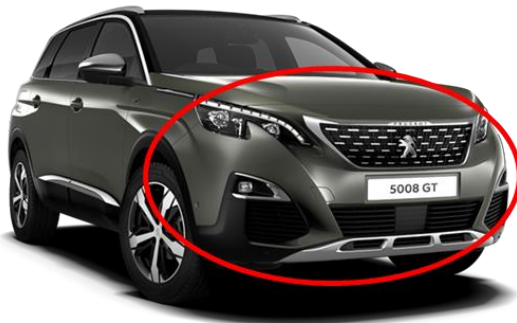
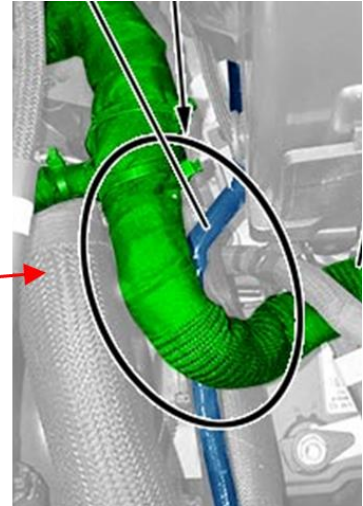
リザーバータンク
ブリーザーホース

冷却水リザーバータンクブリーザーホースにおいて、取付工程での配策が不適切なため、ラジエーターホースに接触することがある。そのため、車両振動等によりラジエーターホースが損傷し冷却水が漏れて、最悪の場合、エンジンオーバーヒートに至るおそれがある。

全車両、リザーバータンクブリーザーホースの配策状況を点検し、不適切な場合は配策を修正する。なお、ブリーザーホースやラジエーターホースに損傷がみられる場合は、損傷している部品を新品に交換する。
